## Cheonan: Historia de una farsa

**David Urra Arias**

### **1. Consideraciones sobre el momento y las condiciones del teatro naval de operaciones. (Situación de las relaciones intercoreanas; Realización de maniobras navales en la Zona; Ubicación del lugar exacto en que se encontraba la Corbeta).**

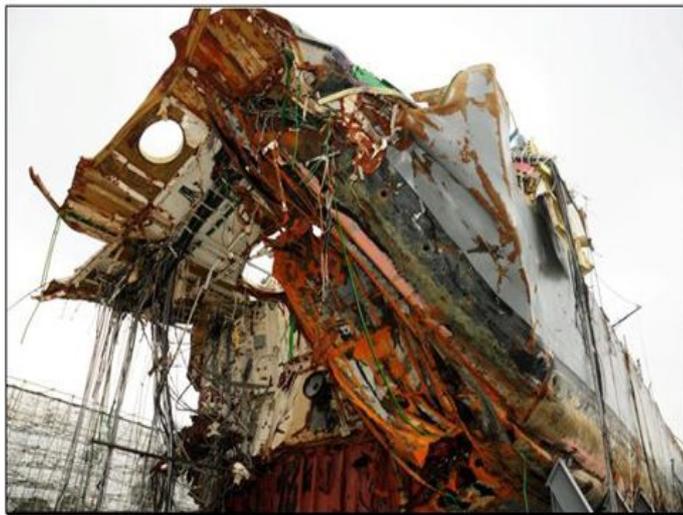
### Grafico # 2

A través de una investigación profunda de la parte interior y exterior del barco hemos encontrado evidencias de una presión extrema en el estabilizador de aleta, un mecanismo que reduce significativamente la fricción del deslizamiento del barco; efectos de la presión del agua y la burbuja en el fondo del casco; y cables cortados sin rastros de calor. Todo esto apunta a que una potente onda de choque y el efecto de la burbuja produjeron la fractura y posterior hundimiento del Barco. **(Ver grafico # 2)**

## 절 단 면 Breakplane

함미 절단면 좌현  
Portside of the stern breakplane

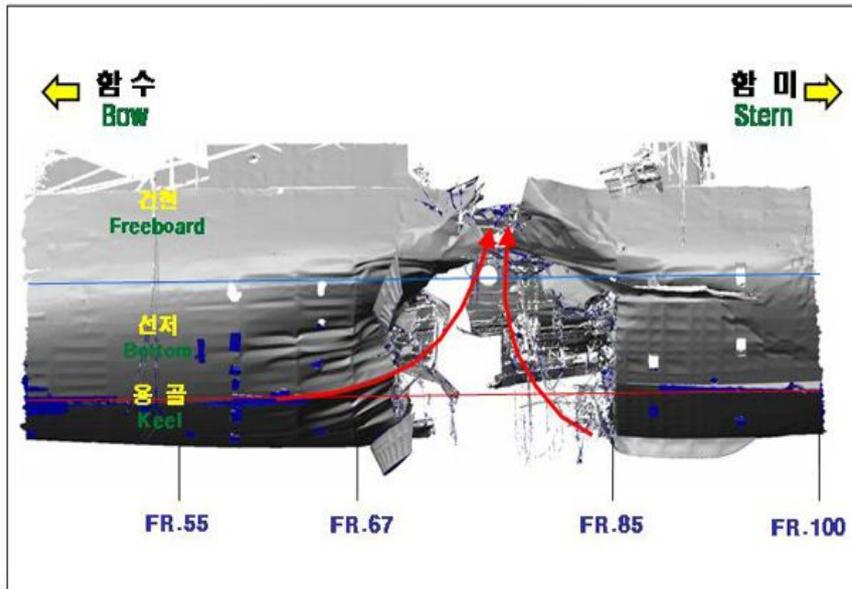
Gráfico # 3

Los investigadores evaluaron que la flexión hacia arriba que presentaba tanto el casco del barco en la zona dañada como la quilla y el revestimiento de la armazón eran consecuentes con una explosión submarina (**ver grafico #3**). Igualmente apreciaron como se había quebrado y deformado de forma ascendente las compuertas de babor en el cuarto de máquina. El fondo de la popa y los mamparos en el punto de quiebre estaban doblados hacia arriba. Igualmente observaron que en la parte interior y exterior encontraron evidencia de una presión extrema en distintos mecanismos y áreas de la estructura del buque. Todo esto lleva a la conclusión de que una potente explosión submarina se produjo y la onda de choque, conjuntamente con el efecto burbuja, quebraron y partieron el buque.

## 절단 부위 (좌현) Portside View

Pero, y ¿qué elemento indica que fue un torpedo? El efecto de la explosión de una mina de influencia puede ser exactamente el mismo. No hay ninguna diferencia pues en ambos casos los principios de trabajo de los sistemas de detonación están basados en que esta se produzca a cierta distancia del casco del buque para aprovechar no solo la fuerza que emana de la onda expansiva, sino y el llamado efecto burbuja, que no es más que la presión del agua impulsada por la fuerza de expansión de la explosión. El fondo del buque es la parte de este más vulnerable. Tengamos en cuenta además que mientras mayor profundidad tenga el lugar en que se produce la avería al objetivo atacado, mayor será la presión de agua que entrara en su interior lo que hará más difícil su posible control.

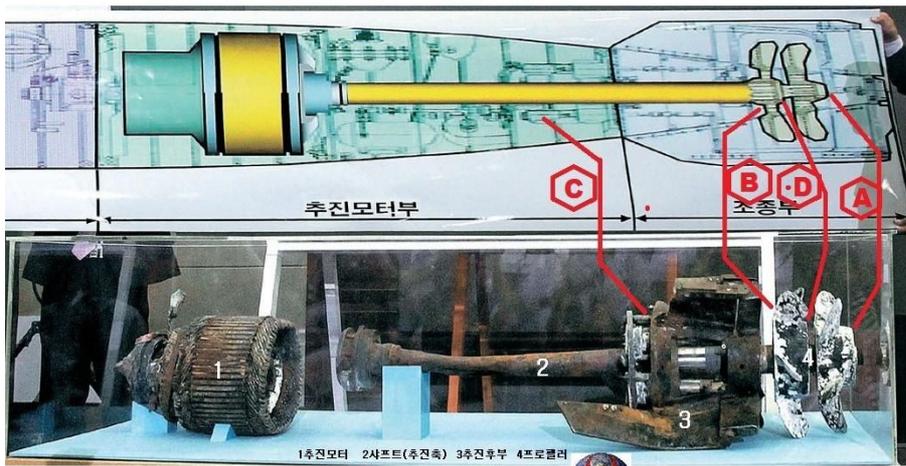
**Grafico # 4**

En el **Grafico #4** se observa claramente que el punto 3 no coincide con el esquema que se está mostrando. Obsérvese igualmente que el torpedo presentado en el esquema tiene la Unidad de Cola más larga y los timones están después de las hélices. En la pieza que se muestra los timones están antes de las hélices.

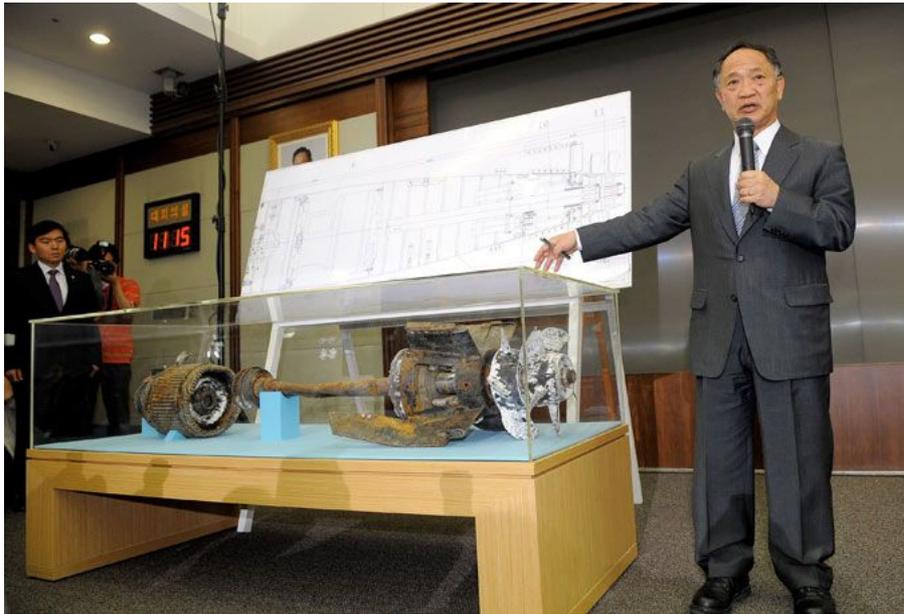
**Grafico # 6**

Pero continuemos observando las fotos presentadas de las partes recuperadas del torpedo y nos percatamos de otro detalle (Ver **Grafico # 6**), el tamaño de las piezas mostradas no coincide con los datos técnicos que dan los surcoreanos sobre el torpedo. Obsérvese en el siguiente grafico el diámetro de la unidad de cola. Según los surcoreanos este es un torpedo de 21 pulgadas (533 mm). Fíjense en el expositor que está parado al lado de la muestra. Por lo general los asiáticos son de baja estatura, pero considerando que tenga una estatura promedio de 175 cms, la mesa donde están las piezas tendría aproximadamente 1 metro y como la base y la cripta de cristal tienen aproximadamente la misma altura, el depósito donde están las piezas tiene 50 cms ~.

Como podrán observar la unidad de cola es mucho más estrecha que este espacio y según el esquema la guía superior que se ve en la foto y la inferior donde está apoyada la pieza deben tener este diámetro, pero están muy lejos de esta medida. Al parecer, ya que no es posible ser exactos, solo mirando la foto estas piezas pertenecen a un torpedo que debe de tener de diámetro entre 400~450 mm.

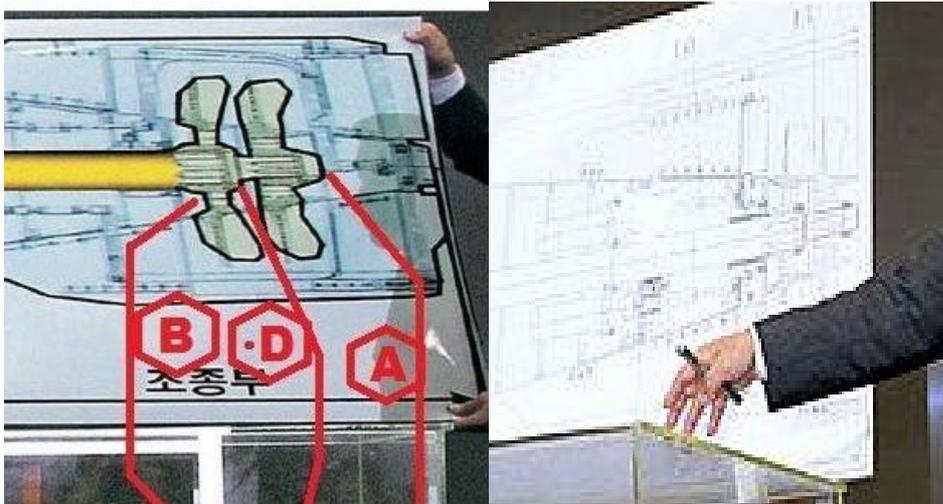
**Grafico # 7**

Pero lo que realmente más me sorprendió es que en dos fotos diferentes de las mismas piezas tiradas por la prensa surcoreana aparecen increíblemente dos esquemas del torpedo diferentes y que no corresponden al mismo modelo. Para percatarnos del detalle tuvimos que contraponer 2 fotos y seleccionar el detalle en una de ellas para que se vea la diferencia.

Como podemos observar en el esquema de la izquierda la unidad de cola se prolonga después de las hélices y tiene los timones al final. En el esquema de la derecha la cola llega hasta antes de las hélices y los timones están antes de estas.

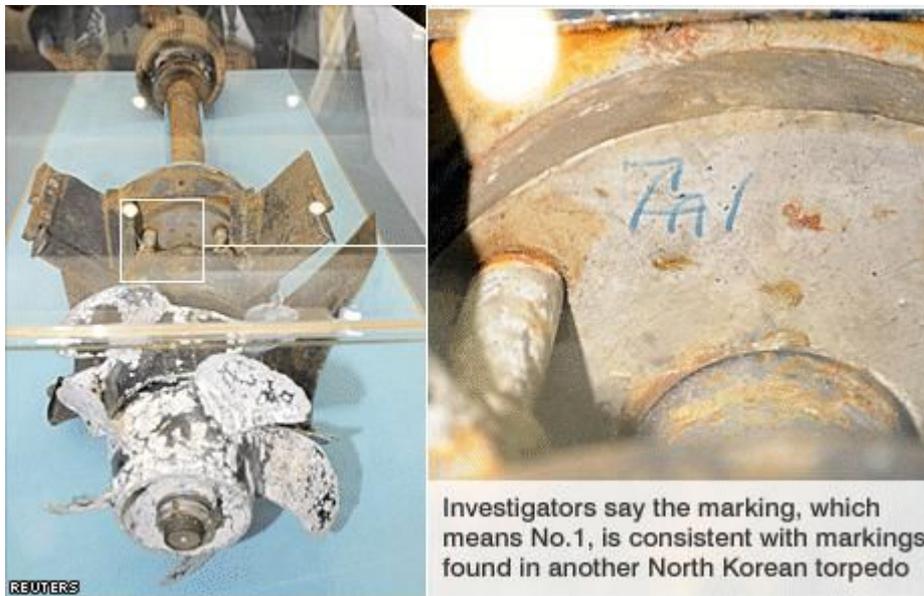
**Grafico # 8**

Existe un último elemento que fue esgrimido por la parte surcoreana como demostrativo de que el torpedo es norcoreano. Nos referimos a la marca que según ellos aparece en la parte posterior de la unidad de cola y que representa el No 1.

Los **investigadores** muestran la marca, lo cual quiere decir No 1, está es consistente con marcas encontradas en otro torpedo norcoreano.

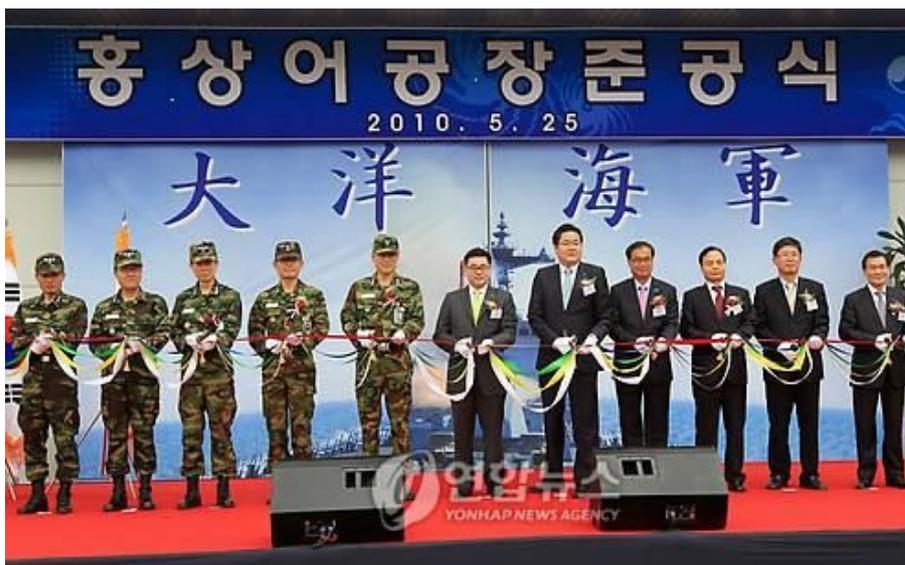
**Grafico # 9**

En la foto que mostramos (**Grafico # 9**), se ve la inauguración de una fábrica de producción de torpedos en Corea del Sur el 25 de mayo del 2010. Obsérvese como en la parte superior están escritos los caracteres en coreano y en la inferior en chino.

Pero resulta que esta no es la única marca, ha habido dos versiones, la primera de que estaba escrito en chino y la segunda de que estaba escrito en coreano. En realidad esto no es relevante porque los coreanos del norte no utilizan los caracteres chinos para marcar nada. Son por lo demás los del sur de Corea los que tienen el hábito de emplear los caracteres chinos en muchos de sus productos, incluyendo los torpedos.

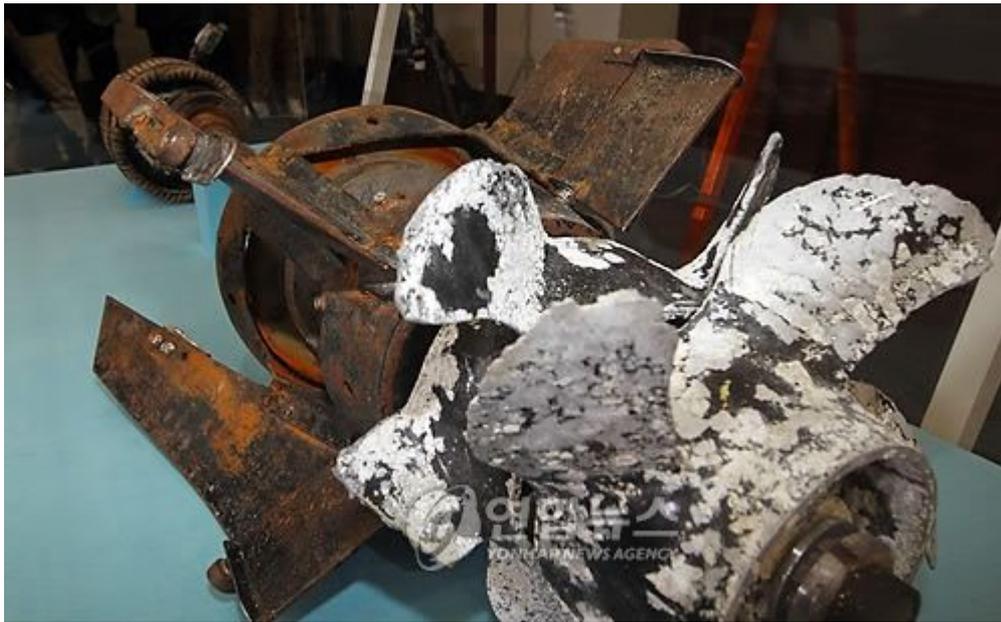
**Grafico # 10**

Obsérvese en esta foto (**Grafico # 10**), el deplorable estado en que quedaron la unidad de cola y las hélices. En ellas no sobrevivió nada de pintura, inclusive se observan los bordes de las hélices seriamente dañadas. Como es posible semejante daño y la marca se ve intacta.

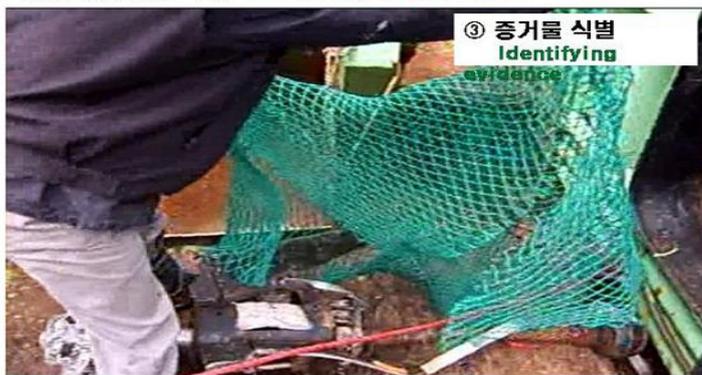
**Grafico # 11**

□ 수거 및 채종 과정 **Recovery & collection**

Fíjense que la cola ya sale de las redes con la zona de la marca tapada. ¿Por qué la taparon?
