# PELIGRO amianto friable

Paco Puche y Antonio Bernardo, marzo de 2016

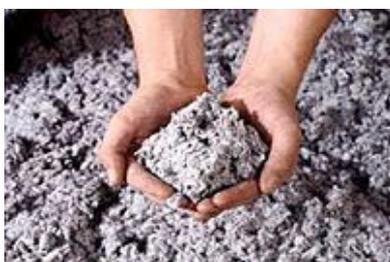
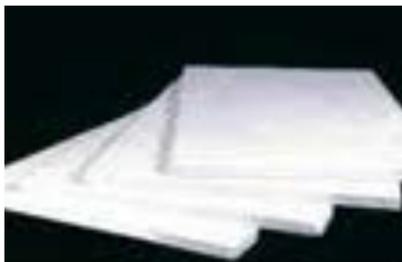
El amianto puede presentarse en polvo, en hojas y trenzado o hilado, como vemos en las siguientes ilustraciones

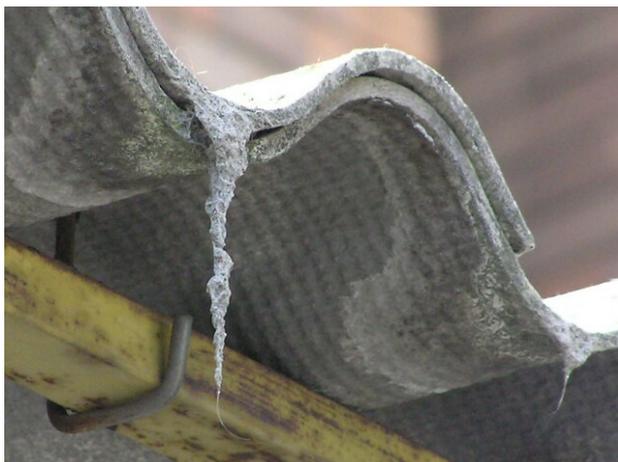
Pero lo más frecuente (un 65% de los casos) es que se presente en forma de fibrocemento, es decir en una mezcla de amianto con cemento en unas proporciones de 10-20% de amianto y el resto de cemento.

La confusión acerca de la friabilidad o fácil desmenuzamiento (y peligrosidad) se produce cuando hablamos del fibrocemento, porque en esta presentación el cemento hace de fijador del amianto mientras puede. Por eso se dice, en

primera instancia, que el fibrocemento no es friable, o es menos friable, pues el amianto siempre lo es. Pero como vemos en la imagen, eso no quita que diversas circunstancias lo hagan desmenuzable, más friable.

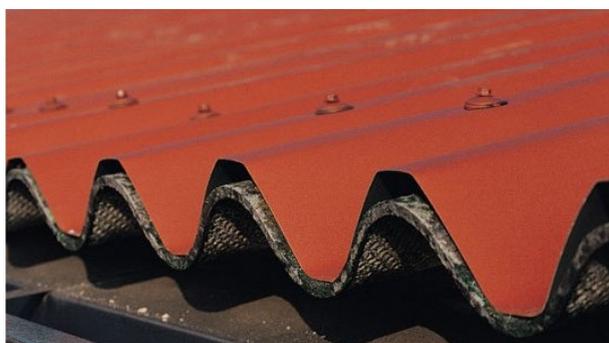
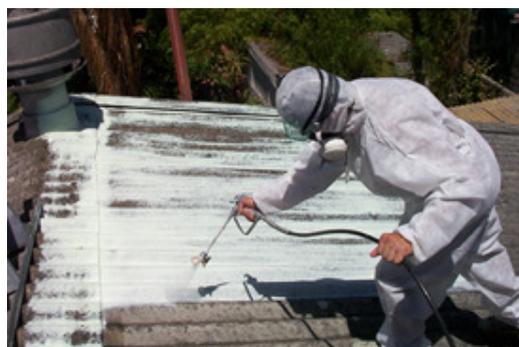
Las alternativas más usuales a la retirada del fibrocemento son el doblado de cubiertas o el encapsulado.

Alternativas tales como el encapsulado del fibrocemento (con corcho proyectado, poliureas o espuma de poliuretano) no son aconsejables por el riesgo anteriormente descrito. En cuanto a la posibilidad del doblado de la cubierta, nos encontraríamos en el caso de que al ejecutar una cubierta sobre otra cubierta, la primera deja de actuar como tal, y por lo tanto ha llegado al final de su vida útil<sup>2</sup>. Con lo que no podemos más que estar de acuerdo.

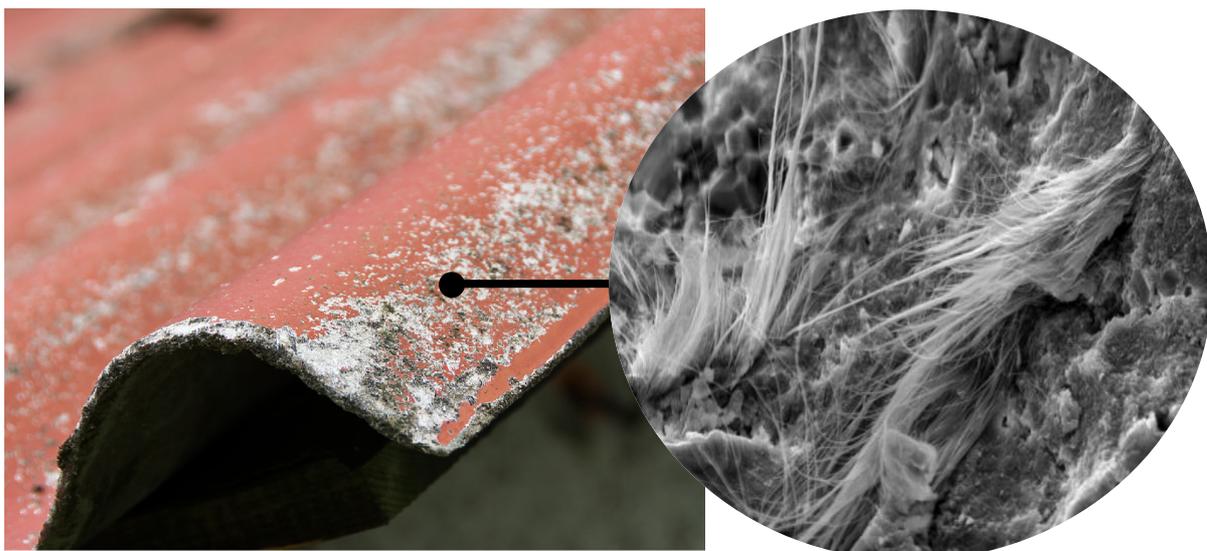
El deterioro continuado de las placas de fibrocemento provoca la desagregación de la mezcla cemento-amianto, pudiendo liberarse las invisibles fibras de amianto, sin ningún tipo de acción mecánica o humana.

Foto de la derecha está tomada de [http://hygiene-institut.de/en/leistung/asbestos\\_analysis.php5](http://hygiene-institut.de/en/leistung/asbestos_analysis.php5) , y representa una vista al microscopio de la superficie de una muestra de fibrocemento, donde pueden distinguirse claramente las fibras de crisotilo (amianto blanco).

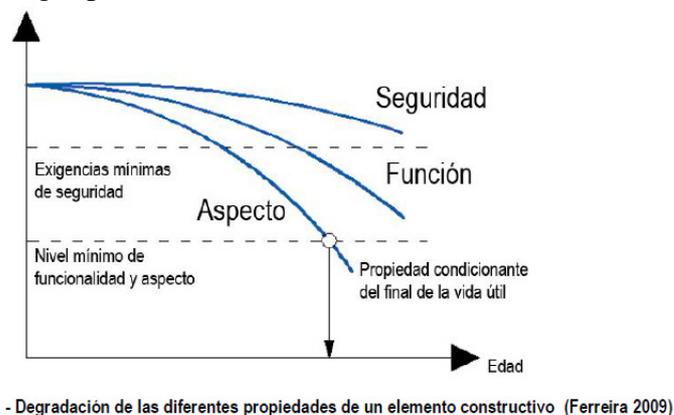
- Degradación de las diferentes propiedades de un elemento constructivo (Ferreira 2009)
