GUÍA

**INFORMATIVA
A TODA LA POBLACIÓN
SOBRE LOS RIESGOS
DEL AMIANTO**

15 años después de su prohibición en procesos productivos, el amianto sigue siendo el gran desconocido

Asociación de Víctimas Afectadas por el
Amianto en Cataluña

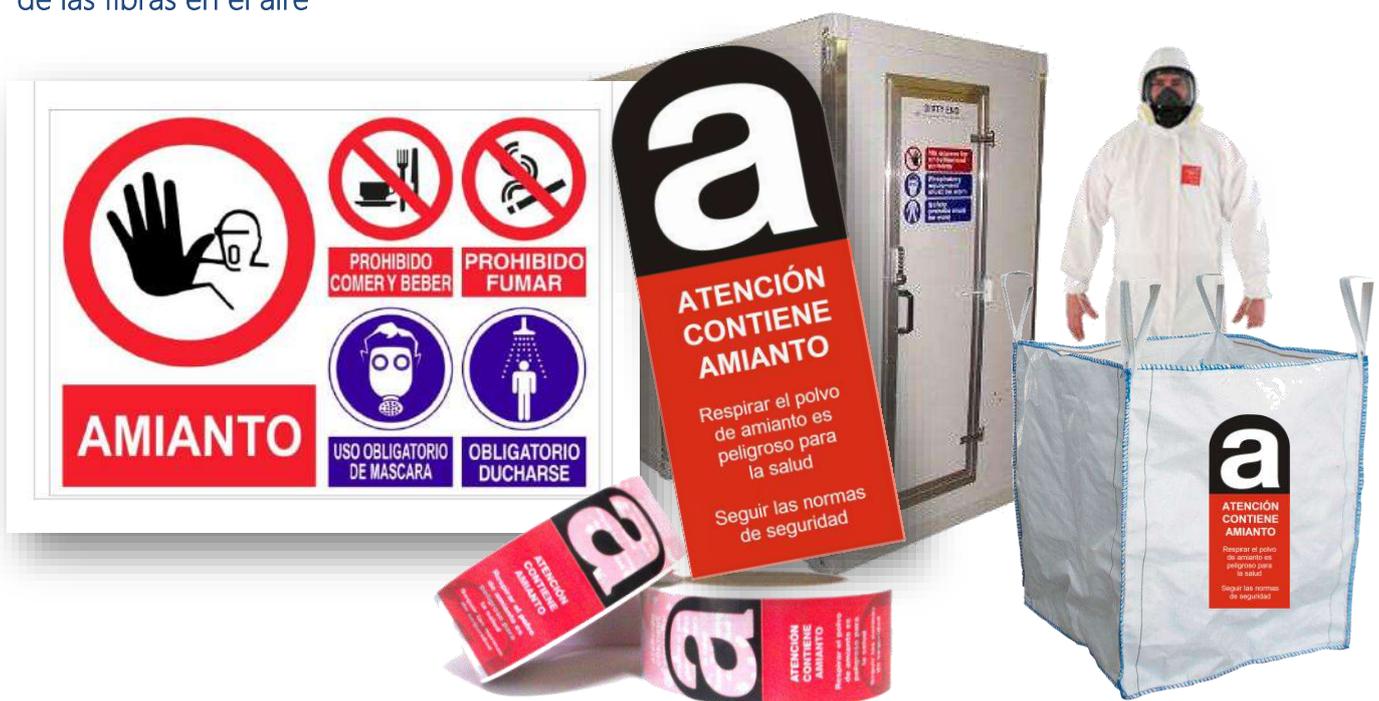
Ambas normas son muy rigurosas en cuanto a la seguridad de los trabajadores y de los vecinos. Las medidas principales que prescriben son las siguientes:

- Hay que hacer análisis de la concentración de las fibras en el aire

- Aislar, Señalizar y delimitar la zona
- Equipos de protección Individual (EPI) específicos
- Rociar con Sika Latex los materiales a retirar para evitar la dispersión de fibras
- Retirar los materiales
- Encapsular los residuos en big-bags
- Retirar los residuos en un transporte especializado a un vertedero controlado específico
- Limpiar la zona con aspiradores adecuados
- Después de finalizar, los trabajadores se tienen que quitar los trajes en las cabinas de descontaminación
- una vez que se hayan terminado las obras de demolición o de retirada del amianto, será necesario asegurarse de que no existen riesgos debidos a la exposición al amianto en el lugar de trabajo.

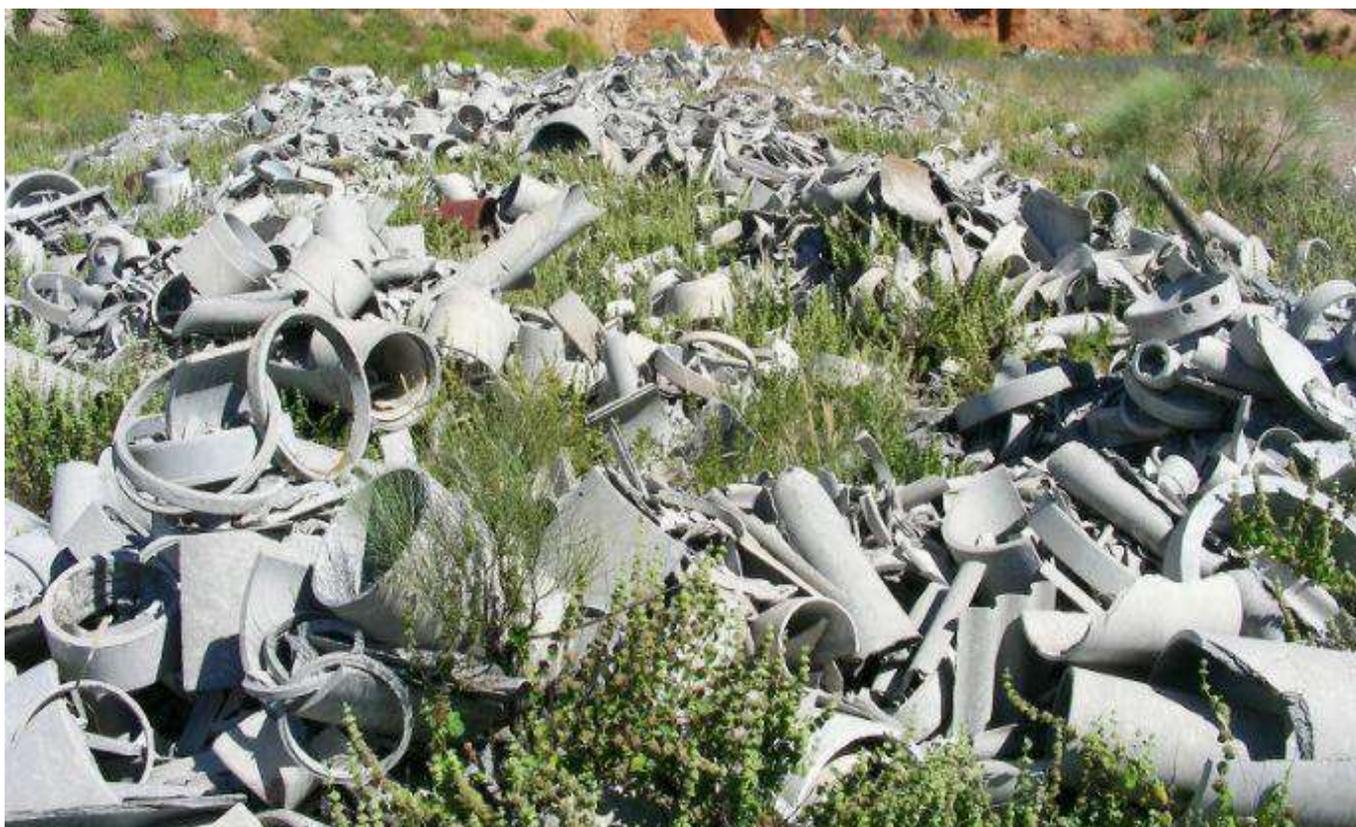
TUBERIAS DE FIBROCEMENTO ABANDONADAS EN UN ESPACIO PÚBLICO EN UN POLIGONO INDUSTRIAL DE TOLEDO

La manipulación indebida o abandono de materiales que contengan amianto en lugares públicos, pueden constituir un delito medio ambiental o contra la salud pública

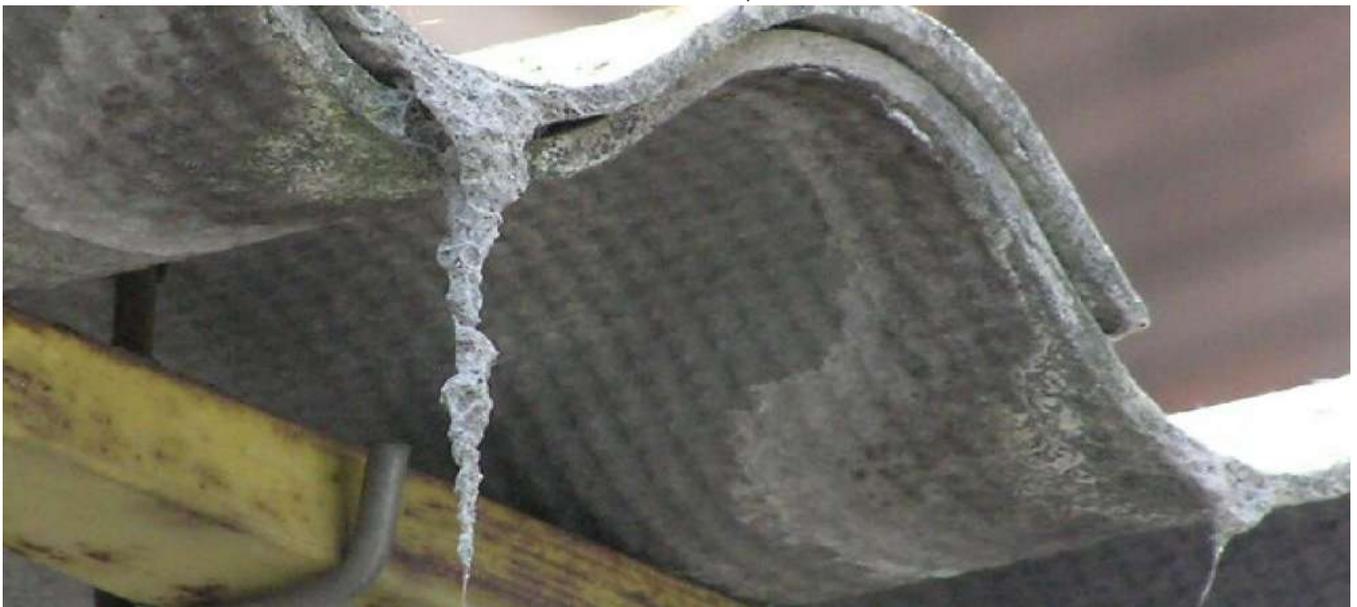
EJEMPLO DE UNA PLACA ONDULADA (CONOCIDA COMUNMENTE CON EL NOMBRE DE URALITA) QUE HA PERDIDO SUS PROPIEDADES CONVIRTIÉNDOSE EN FRIABLE, DESPRENDIENDO FIBRAS DE AMIANTO AL AMBIENTE

TIPOS DE MATERIAL	AÑOS PROBABLES DE VIDA
Cubierta de placas onduladas de fibrocemento (amianto+ cemento)	35
Evacuaciones pluviales de fibrocemento	40
Generadores de calor Tubería en fibrocemento	40
Canales y bajantes de fibrocemento	De 10 a 25

Una vez finalizada la vida útil de los materiales con amianto, estos pierden sus propiedades desprendiendo fibras de amianto no sólo al medioambiente sino que pueden contaminar el agua destinada al consumo humano.
