OBRA “SEGURA” PARA LA CONSELLERÍA DE EDUCACIÓN, ¡UNA OBRA INSEGURA!

Los padres y madres del CEIP Ramón de la Sagra, llevamos 3 meses solicitando a la Consellería de Educación que extreme las medidas de seguridad en la obra de rehabilitación integral que se está realizando en dicho centro.

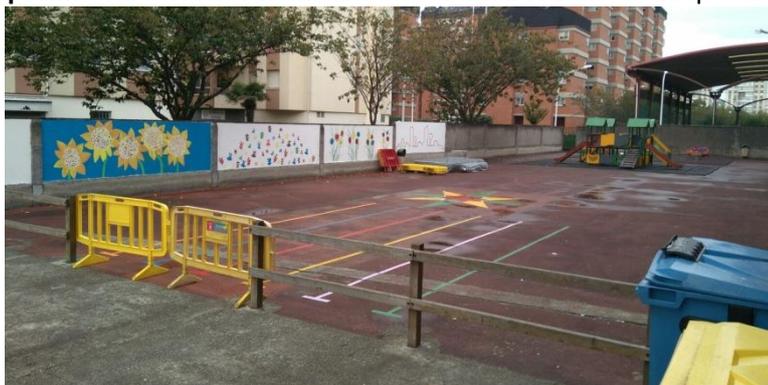
- **Vallado perimetral de la obra**: únicamente se valla la zona de acopio de material y no se señaliza.

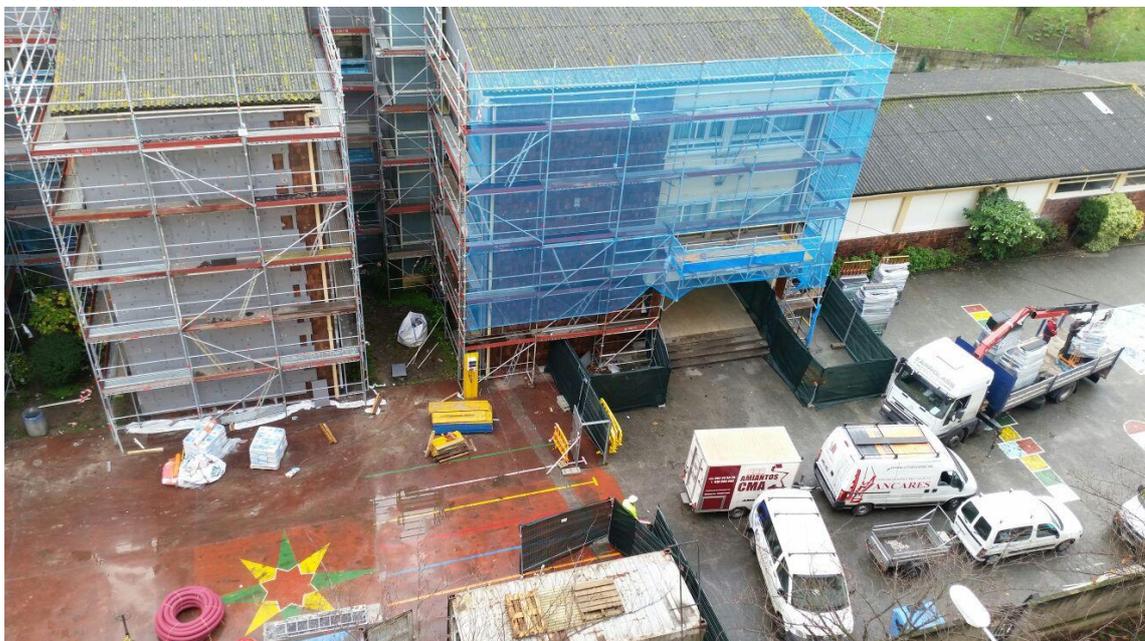
- **Accesos a la obra.** Los camiones de obra, acceden en horario escolar y coincidiendo en el patio con alumnos del centro.
- **Señalización de la obra:** No se colocan carteles que informen a trabajadores y visitantes de los medios de protección necesarios para el acceso, así como de los riesgos generales de la obra. A día de hoy no hay ninguna señalización en la entrada al centro escolar, ha de señalarse que se trata de rehabilitación integral del centro escolar (fachada e interior). Tampoco hay señalización en las zonas de tránsito de vehículos.

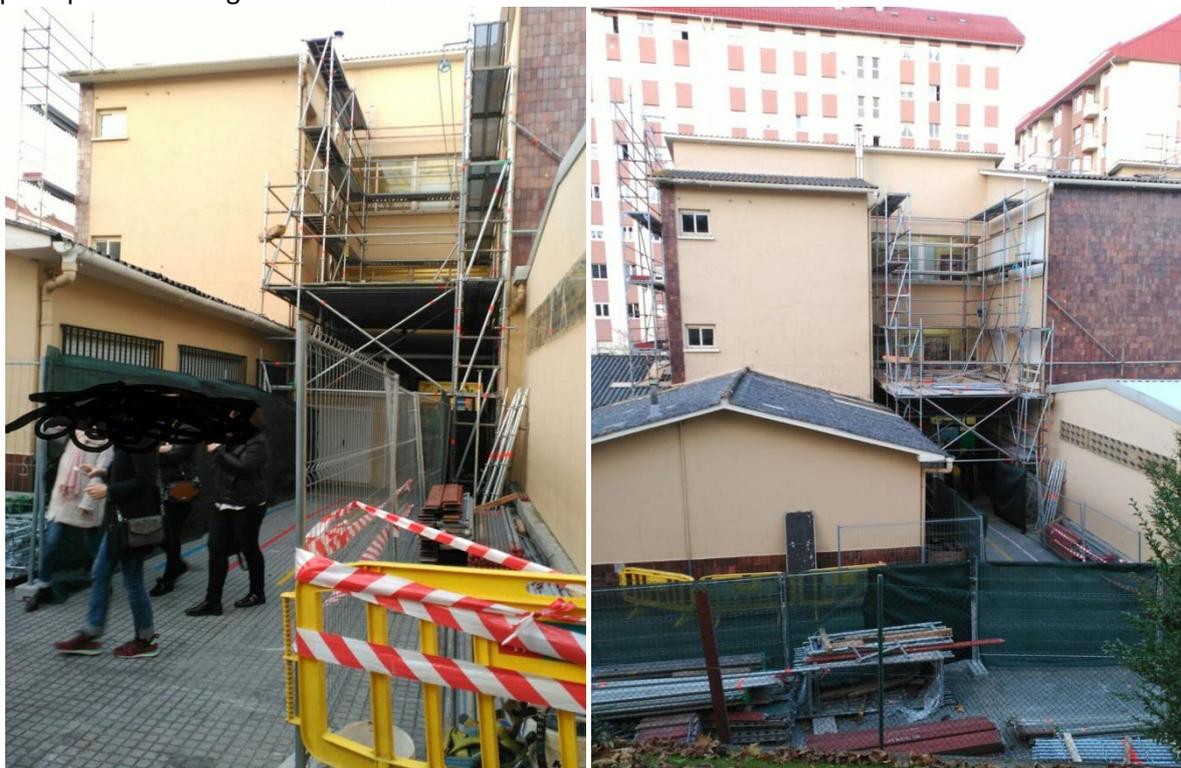
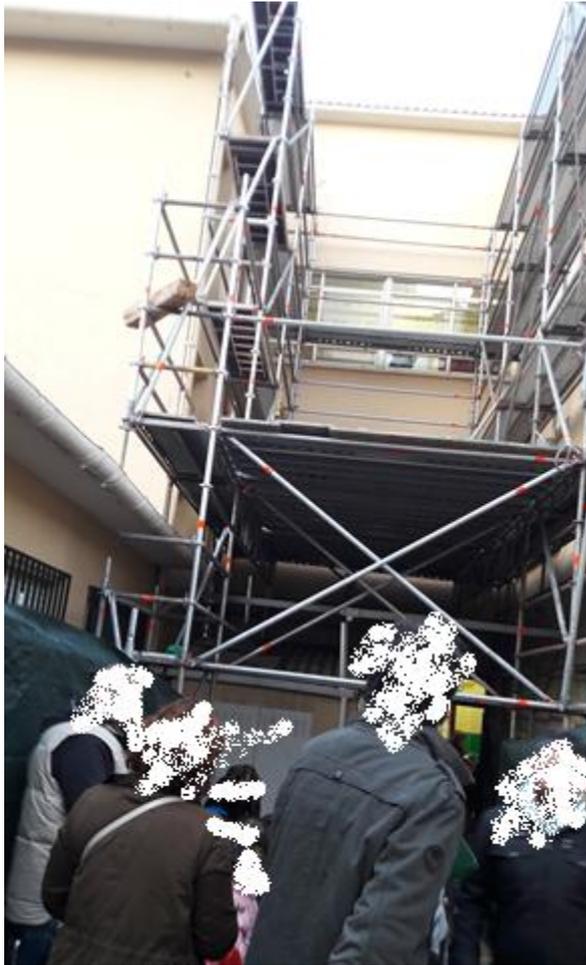
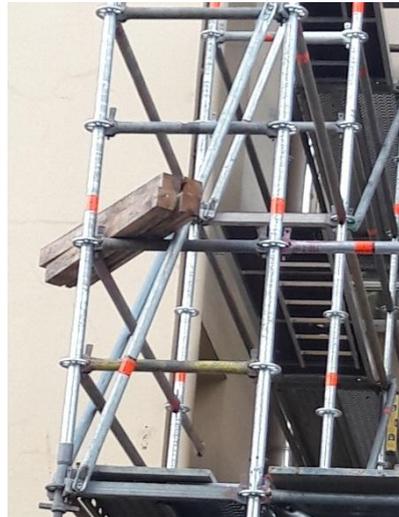
- **Orden y limpieza:** Las zonas de paso han de estar libres de obstáculos, el acopio de materiales ha interferido en el tránsito de los ocupantes del edificio, hay niños con edades desde los 3 años, cuya percepción del riesgo es inexistente.

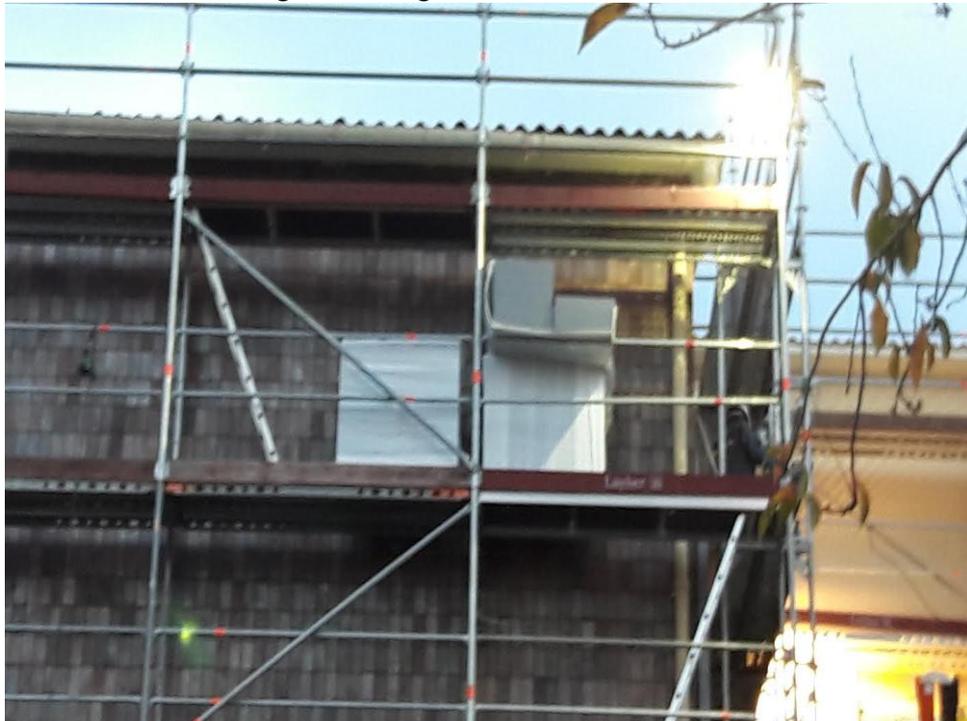
- **Acopios de materiales:** Se ha utilizado el gimnasio y otras zonas inapropiadas como zona de acopio y de forma incorrecta, con el consiguiente riesgo de caída del material sobre los niños.

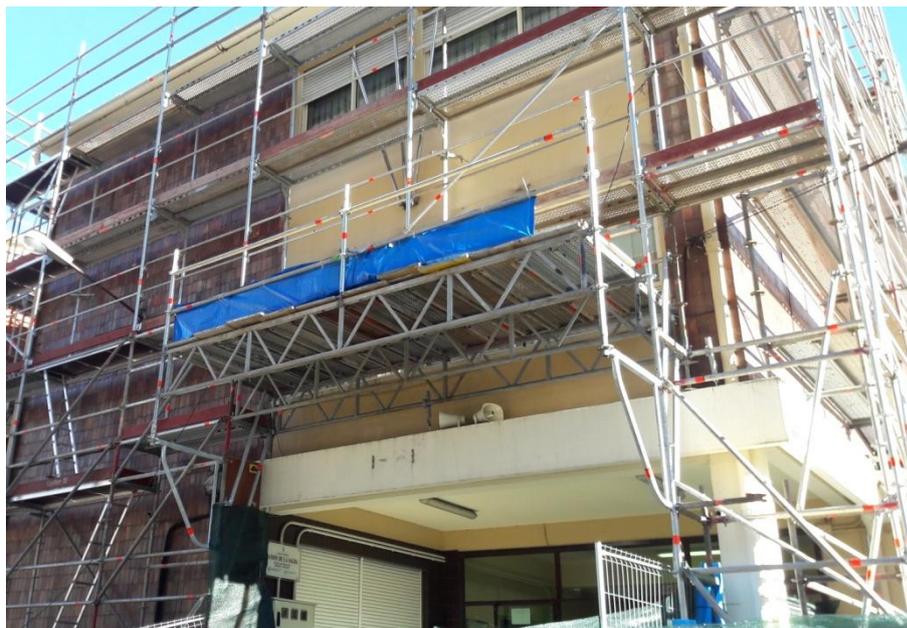
- **Redes de protección:** Inexistencia de las mismas para evitar la caída de objetos.

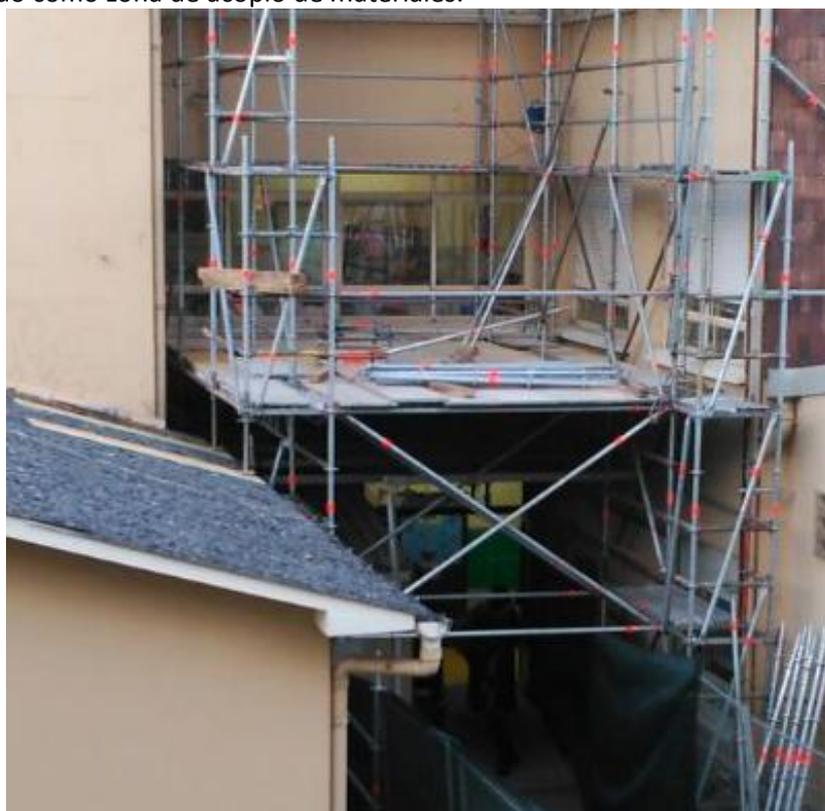
- **Barandillas de protección:** Carecen en diversos tramos de rodapié que impide la caída de objetos.
- **Andamios:** Las plataformas que forman el piso de los andamios pueden dar lugar a deslizamientos y se han utilizado como zona de acopio de materiales.

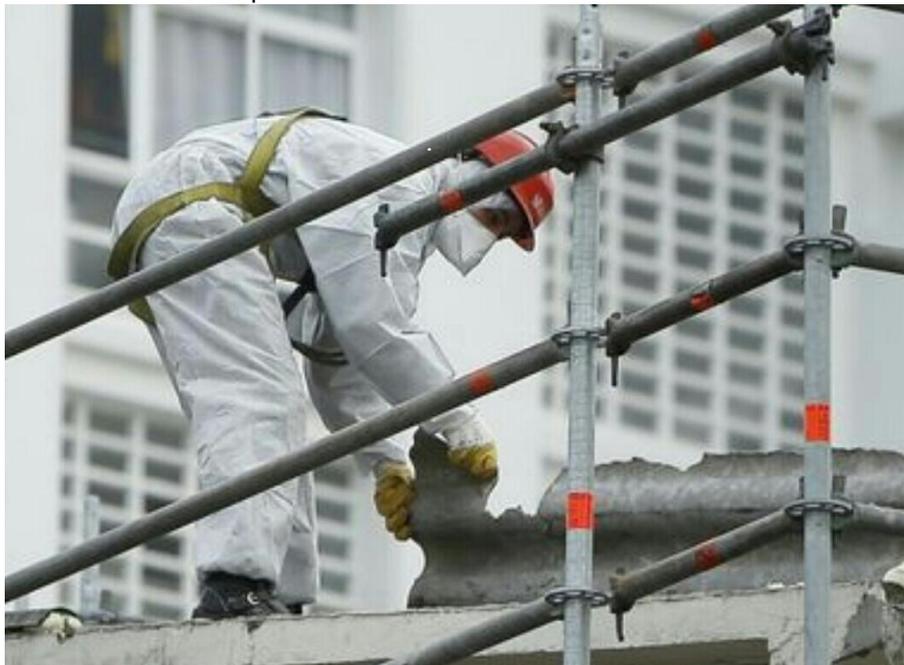
La retirada de Amianto comprende **un Plan de trabajo**, que fue aprobado por el ISSGA y que según el propio RD **se inicia con la primera intervención y finaliza una vez limpia la zona** y con las mediciones que verifican que el área está libre de fibras, es decir por debajo de los límites establecidos, y en este transcurso de tiempo no se debe permitir la existencia de terceras personas ajenas al área de trabajo. El **Plan de trabajo que se ha ejecutado en el Ramón de la Sagra no comprende las premisas de la legislación**, de lo contrario no debería permitir el acceso a otras personas mientras este dure.

- La retirada de amianto se inicia el día 17 de enero por la tarde, al día siguiente a las 7:30h empiezan a entrar los primeros niños en el centro escolar, vuelve a retirarse amianto ese mismo día por la tarde, y nuevamente al día siguiente los niños vuelven al colegio. Así hasta el día 20 que finaliza la retirada de cubierta de amianto.

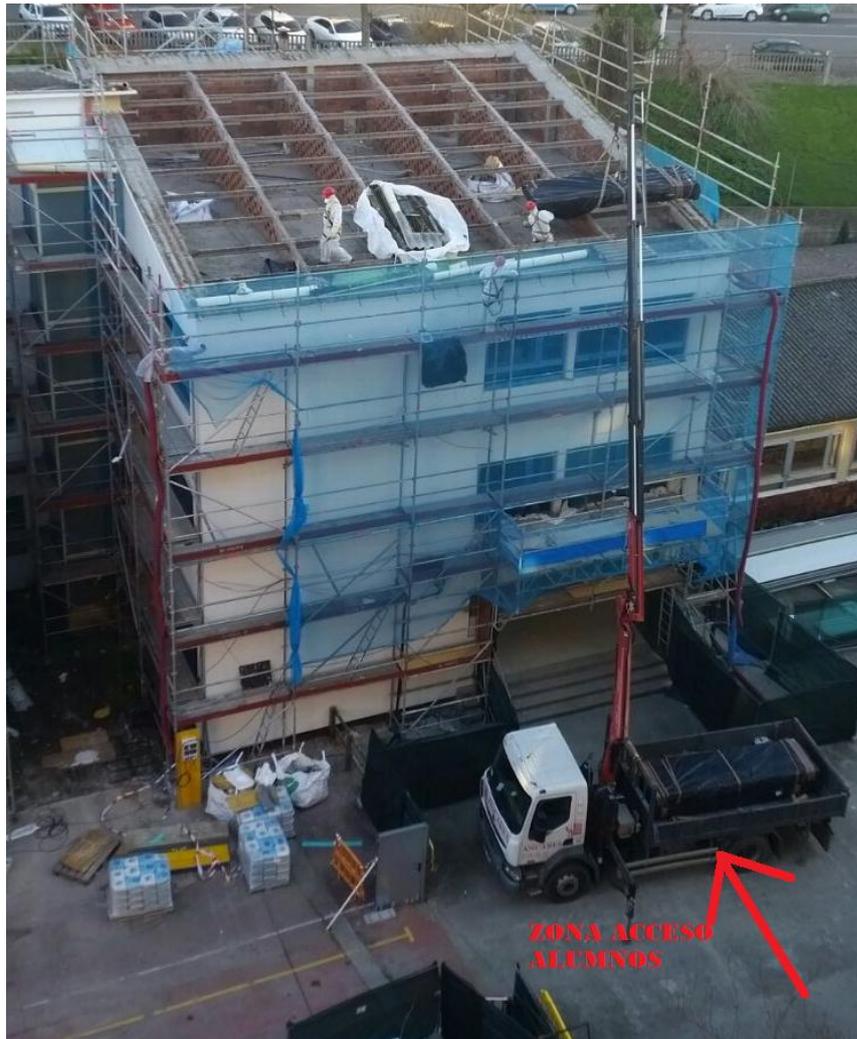
El día 17 de Enero de 2017, se efectuaron unas mediciones ambientales de concentración de fibras de amianto en el Colegio Publico Ramón de la Sagra, ubicado en Ronda Camilo José Cela, nº 4, A Coruña. La identificación de la muestra de dicha medición es: 3670024

Del resultado obtenido en la medición, se puede concluir:

- Que es inferior al Valor Límite Ambiental de Exposición Diaria, establecido en el Real Decreto 396/2006, de 31 de marzo, por el que se establecen las disposiciones mínimas de seguridad y salud aplicables a los trabajos con riesgo de exposición al amianto.
- Que NO es inferior a 0.1 veces el VLA-ED.

Por lo tanto, se puede concluir, que la exposición es INDETERMINADA.
Se recomienda limpiar la zona de muestreo y repetir las mediciones.

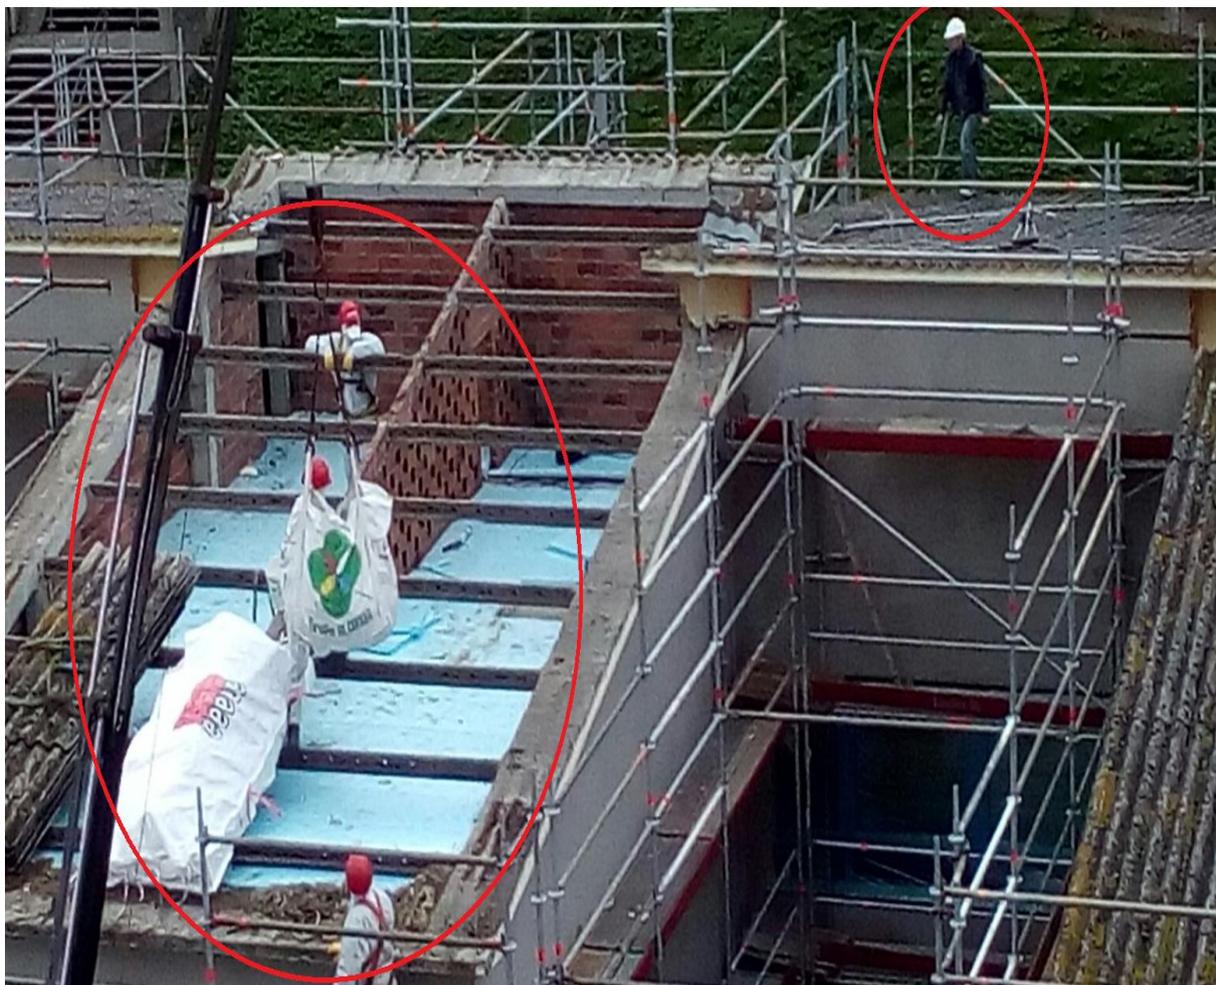
En la retirada de amianto en el Ramón de la Sagra, han permanecido **trabajadores sin equipos de protección**, lo cuál está en contra del RD 396/2006. Los **inspectores de trabajo son conocedores** de esta situación, que permite comprobar que **NO SE CUMPLEN LAS MEDIDAS DE SEGURIDAD DE LAS QUE SE**

ENORGULLECE LA CONSELLERÍA y que quedan patentes en numerosas situaciones inseguras durante la ejecución de la obra, que exponen a los niños del Ramón de la Sagra a riesgos impropios e inaceptables en un centro educativo.

*Esta foto, evidencia que **no se cumplen con las medidas de seguridad más estrictas**, por tanto deja al descubierto una **falta de responsabilidad por parte de la Consellería de Educación**, que **expone a los niños del Ramón de la Sagra a un ambiente Inseguro e Insalubre**.*
